**Die Romanischen Dorfkirchen des Magdeburger Landes  
Untersuchungen einer Bauform des 12. und 13. Jahrhunderts**

Inaugural-Dissertation

Bonn 2006

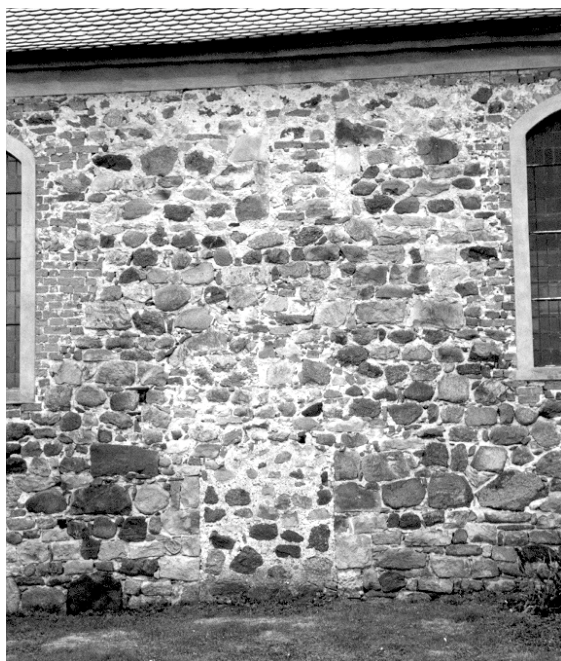
Das 20,20 m lange und 10,00 m breite, mit einem Satteldach gedeckte Kirchenschiff wird durch jeweils drei große Segmentbogenfenster in der Nord- und Südwand belichtet. Der Innenraum ist durch ein Segmentbogenportal in der Südwand zu betreten, dem ein vermauertes Portal in der Nordwand gegenüberliegt, dessen Bogen nicht erhalten ist.

*Abb. 360, Vermauertes Nordportal*

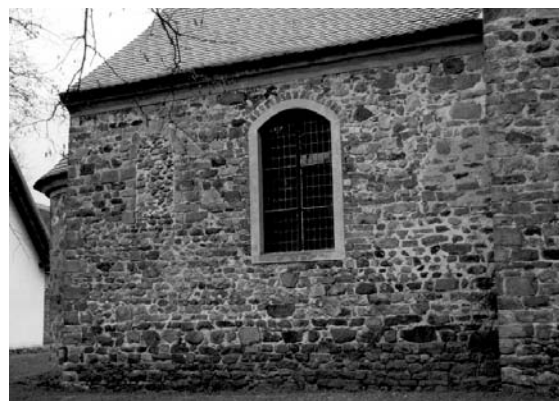
Der 7,70 m lange und 7,80 m breite, mit einem Satteldach gedeckte, quadratische Chor wird durch je ein Segmentbogenfenster in der Nord- und Südwand belichtet. Östlich dieser Fenster findet sich in beiden Mauern ein vermauertes Rundbogenfenster, das denen der Schiffswände in den Dimensionen entspricht.

*Abb. 361, Chornordwand*

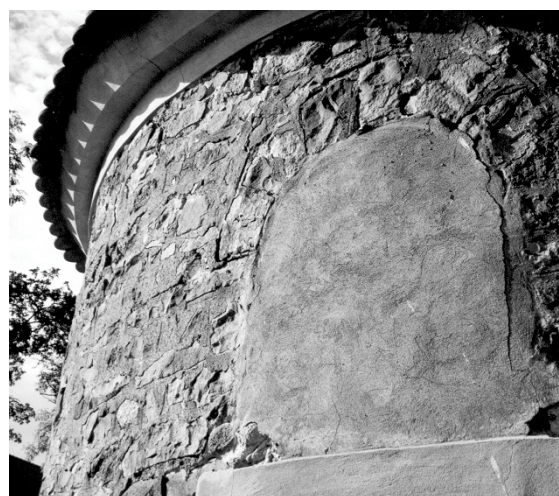
*Abb. 362, Vermauertes Apsisscheitelfenster mit romanischem Fugenputz*

Diese wird durch zwei Rundbogenfenster am Beginn der Apsisrundung belichtet, denen ein drittes, heute vermauertes Fenster im Apsisscheitel entsprochen hat. Unter diesem befindet sich eine heute zugesetzte Rechtecktür, deren Türblatt im Außenbau belassen wurde. Der Rundbogen der Apsisstirnwand ist kämpferlos.

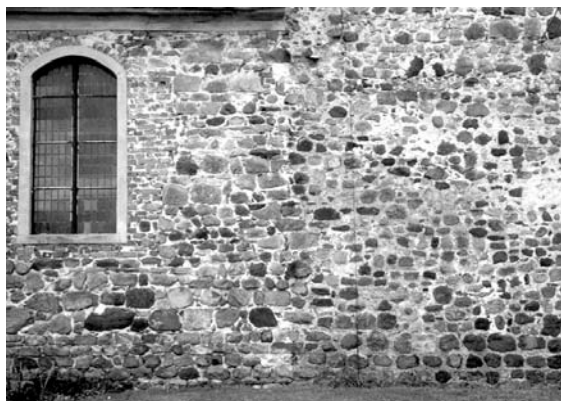
*Abb. 363, Übergang zwischen Schiff und Turm, Norden*

Die Ostkanten von Chor und Schiff sind mit einer Eckquaderung versehen. Alle Fenster und Portale des Gebäudes weisen Putzfaschen auf.

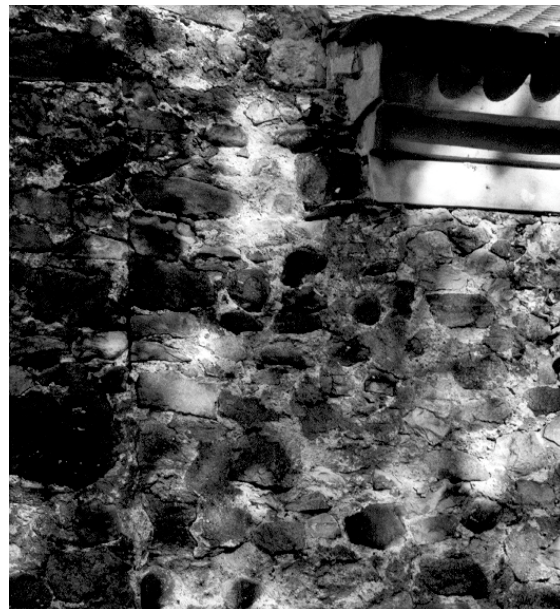
Das Mauerwerk von Turm und Schiff ist in einer deutlich zu unterscheidenden Mauertechnik errichtet worden. Eine Baunaht zwischen den beiden Bauteilen

zeigt sich nur im oberen Wandbereich der Südseite in der Höhe der Mauerkrone des Schiffes. Hier ist eine deutliche Eckquaderung festzustellen, die zum Kirchenschiff gehört.

*Abb. 364, Baunaht zwischen Turm und Schiff, Süden*

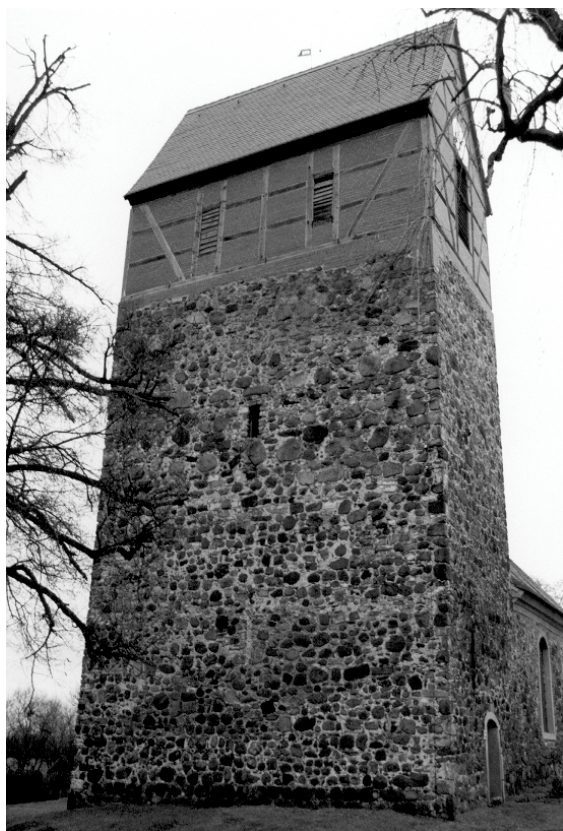
Abb. 365, Turmwestwand

Die Errichtung des Turmes erfolgte wohl im Verlauf des 13. Jh.s. auf der Westwand des Schiffes. Eine genauere zeitliche

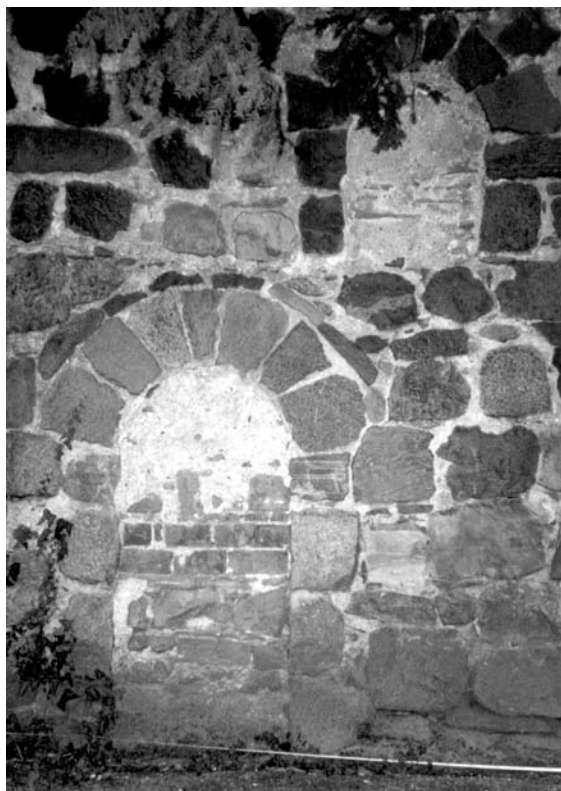
In der unteren Mauerzone sind in der Nordwand neben dem westlichen Fenster ein zugesetzter Fensteransatz sowie östlich davon ein vermauertes Rundbogenfenster erkennbar. An dieses schließt sich ein ebenfalls geschlossenes Rundbogenportal mit Bogenbegleitschicht an, das im Inneren als Nische sichtbar gelassen ist.

*Abb. 369, Vermauertes Portal und Fenster in der Nordwand*

Das Kircheninnere war durch das vermauerte Rundbogenportal in der östlichen Nordwand und das heutige Portal zugänglich, das ebenfalls zum Originalbestand gehört. Der Anschlag des romanischen Satteldaches des Saales ist an der Turmostwand im Dachstuhl des Schiffes deutlich erkennbar. Die ehemalige Ostwand des Kirchenschiffes ist durch kleine Fundamentreste im Kircheninneren

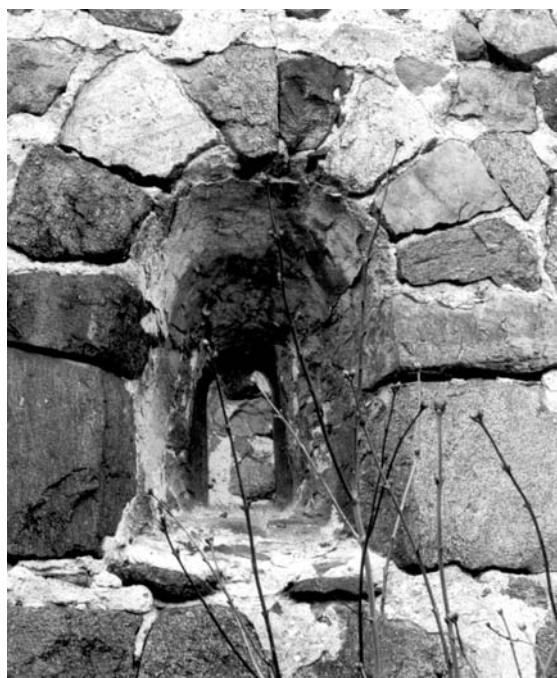
Im Unterteil der südlichen Schiffswand befinden sich drei gleichartige kleine Rundbogenfenster, von denen das östliche vermauert ist. Es ist genau unter dem Maßwerkfenster angebracht, dessen Sohlbank sich bis in seine Kämpferzone erstreckt, wodurch sein Rundbogen verloren ist. Die beiden anderen Fenster der Dreiergruppe sind in der Wand erhalten und nur in ihrem dem Innenraum zugewandten Teil vermauert. In beiden Fensternischen hat sich der romanische hölzerne Fensterrahmen erhalten.

*Abb. 370, Westliches romantisches Fenster der Südwand mit originaler Holzzarge*

Das Schiff, das bei seiner späteren Erhöhung die romanische Mauerkrone einbüßte, wurde im Süden durch drei sehr kleine, sauber ausgeführte Rundbogenfenster beleuchtet. Die beiden hölzernen Rahmen dieser Fenster gehören zum romanischen Originalbestand und sind neben den Fensterrahmen von *Pretzien* und *Lübars* die einzigen Exemplare mittelalterlichen Ursprungs, die sich im Untersuchungsgebiet erhalten haben.

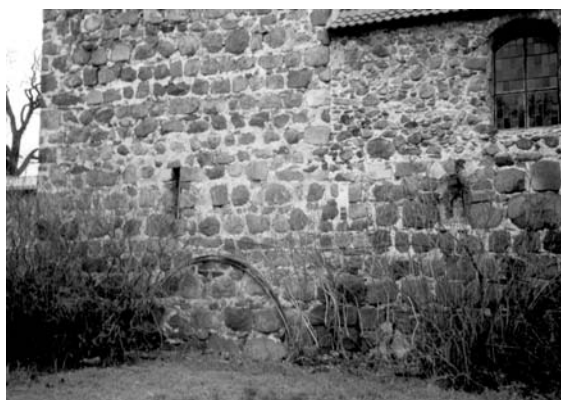
Die ältesten Teile der heutigen Kirche sind der Westquerturm und die untere Wandzone des Schiffes, die einer gemeinsamen Bauphase angehören. Das ergibt sich aus der identischen Mauertechnik, die in Material und Ausführung ebenso beide Bauteile verbindet wie die nahtlos durchlaufende Schichtung des Feldsteins.

*Abb. 371, Mauerwerk der Südwand von Turm und Schiff*

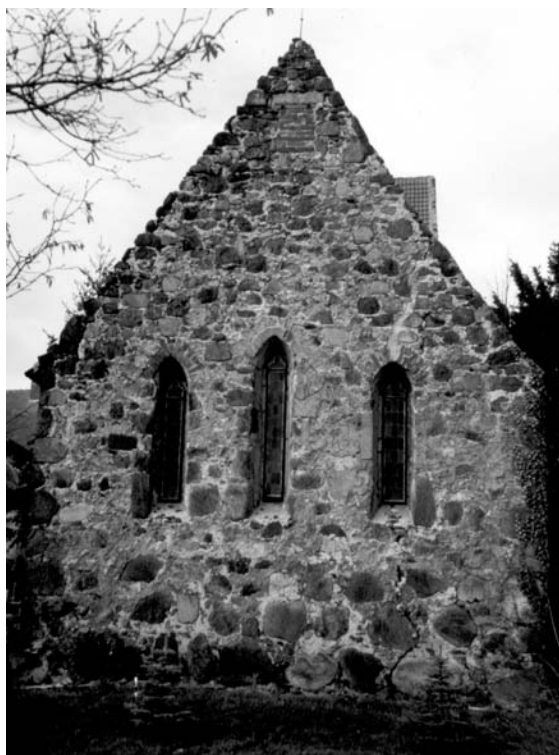
Gegen Ende des 13. bzw. zu Beginn des 14. Jh.s wurde das Schiff erhöht und der bestehende Chor unter Verwendung von Abbruchmaterial angebaut. Seine Ostwand wurde durch eine gestaffelte Dreifenstergruppe ausgezeichnet.

Abb. 373, Ostwand des Chores

Der gerade geschlossene Chor von Schiffsbreite, der niedriger als das Schiff ist, wird auf der Südseite durch ein Segmentbogenfenster und ein Rechteckfenster geöffnet, dem die beiden schmalen hochrechteckigen Fenster der Nordseite entsprechen. In der Ostwand befinden sich drei gestaffelte spitzbogige Lanzettfenster. Das Mauerwerk besteht aus unregelmäßig versetztem Feldstein, dessen Größe teils erheblich differiert. Während in der Sockelzone der Wände meist sehr große Steine verwendet wurden, ist die

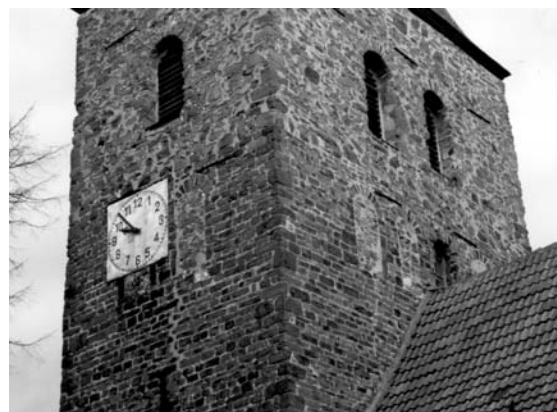
Der 8,95 m breite und 5,65 m lange Turm ist durch ein abgewalmtes Satteldach mit Dachgauben und Dachreiter gedeckt. In seinem aus unregelmäßigem Bruchstein bestehendem Glockengeschoß öffnet er sich nach Osten und Westen durch je zwei, nach Süden und Norden durch jeweils einen Rundbogen. Unterhalb der heutigen Glockenstube befindet sich eine umlaufende Baunaht, die sich durch einen deutlichen Materialwechsel zu sauber geschichtetem Haustein hin deutlich abzeichnet. Kurz unter dieser Baunaht sind in den Längsseiten je vier und in den Schmalseiten jeweils zwei vermauerte Rundbögen erkennbar.

Abb. 376, Glockengeschoß des Turmes, Südostecke

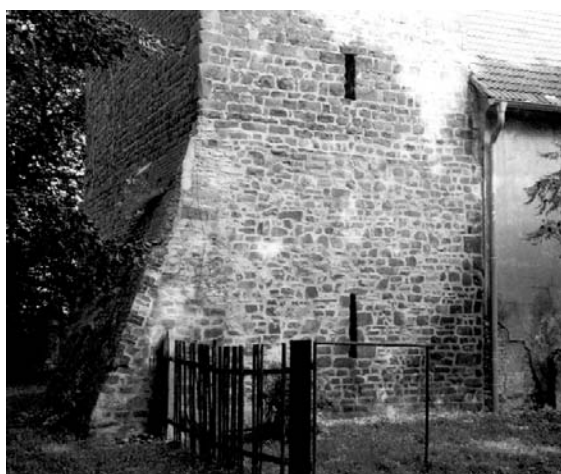
Alle Turmkanten sind einheitlich mit einer bis zum Boden durchlaufenden Eckquaderung versehen. Die Beleuchtung des Baukörpers erfolgt durch drei übereinander angeordnete Lichtschlitze in der Südwand. In der Nordwand des Turmuntergeschosses befindet sich ein vermauertes Rechteckportal in profiliertem Rahmen. Die der Süd- und Westwand des Turmerdgeschosses zeichnet sich durch unregelmäßiges Bruchsteinmauerwerk aus.

*Abb. 377, Untere Südwand des Turmes*

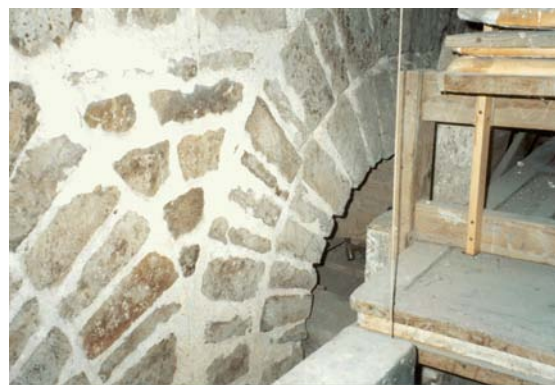
An der südlichen Westwand stützt ein mächtiger, 4,10 m breiter Pfeiler den Baukörper, dessen Wandstärke ca. 1,55 m beträgt. Die Turmostmauer öffnete sich ursprünglich durch zwei große Rundbögen zum Schiff, von denen der südliche vermauert und der nördliche durch einen Türeingang verstellt ist. Die erhaltenen Kämpfersteine der durch zwei ungewöhnlich präzise gemauerten, aus übereinander liegenden Steinschichten gebildeten Rundbögen sind unverziert und könnten ein Stuckornament getragen haben.

Im Turminnen hat sich die mittelalterliche Fugenritzung unter anderem an den Arkadenbögen und den vermauerten Schallöffnungen teilweise erhalten.

*Abb. 378, Bögen der Doppelarkade zwischen Turm und Schiff im Turminnenraum*

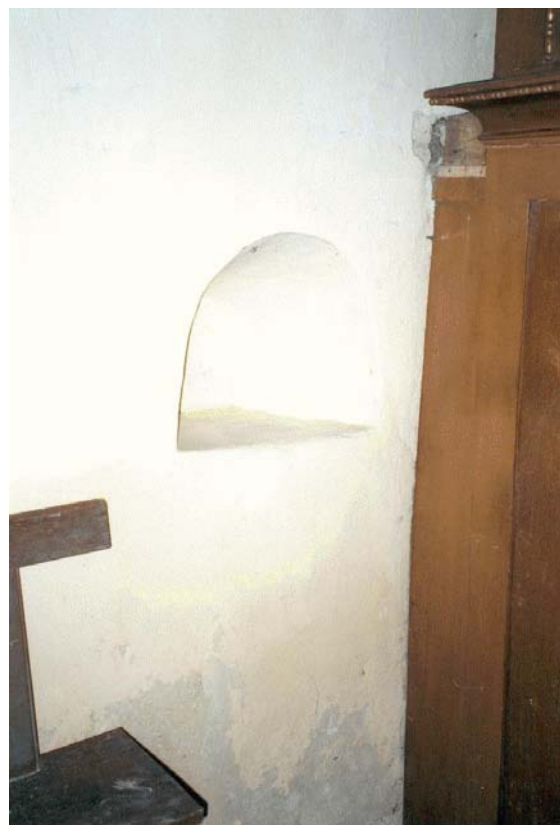
Im Innenraum ist in der westlichen Südwand auf der Orgelempore ein zu einer Nische umgebautes kleines

Rundbogenfenster erkennbar. Im gleichen Wandbereich ist kurz über dem Erdboden ein kleines vermauertes Segmentbogenfenster angeordnet.

Abb. 380, Zur Nische umgewandeltes Fenster des romanischen Schiffes, Westbereich Südwand

Hier ist die ursprüngliche Nordostecke des romanischen Kirchenschiffes zu suchen.

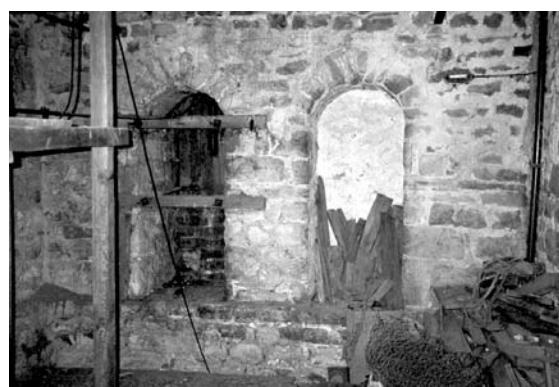
Auflager zu schaffen. Um barockem Lichtbedürfnis zu genügen, wurden größere Fenster eingebrochen und zudem die noch erhaltenen mittelalterlichen vermauert. Im Zuge des gleichzeitig erfolgten Emporeneinbaus in den Gemeinderaum wurde auch die Doppelarkade vermauert und die kleine Tür in die nördliche Arkade als Turmzugang gesetzt. Auch die Turmerhöhung mit dem Dachaufbau und der Vermauerung der romanischen Schallarkaden fällt in diese Zeit<sup>194</sup>.

Abb. 381, Vermauerte Schallarkaden der Turmnordwand

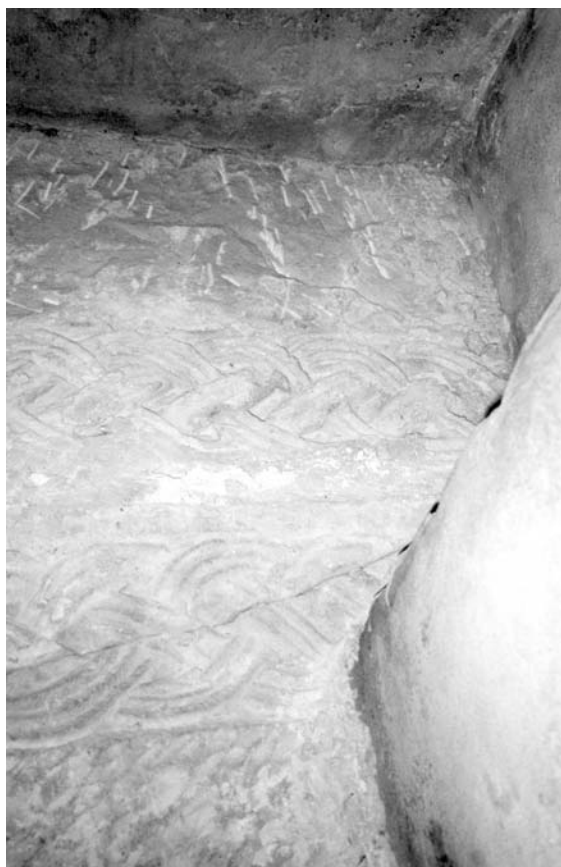
*Abb. 382, Unterseite der Altarmensa mit Flechtbandrelief, E. 11. Jh.*

Die Altarmensa wird aus drei schmalen Sandsteinplatten gebildet, deren Unterseiten eine dreiteilige Flechtbandornamentik aufweisen, welche sie als mittelalterliche Bauornamentik ausweisen. Da sich in der Mitte des Altartisches ein Altarsepulcrum befindet, muß die Umarbeitung dieser Spolien zu einem vorreformatorischen Zeitpunkt stattgefunden haben, so daß der Altar folglich nach der Verlängerung des Bauwerkes 1693 wiederverwendet worden ist.

Das Flechtbandrelief dürfte in das ausgehende 11. Jh. gehören, da dieses Motiv in der Region vornehmlich zu dieser

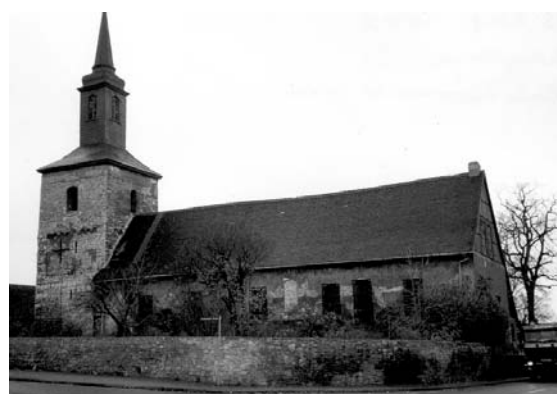
Abb. 385, Südansicht

Unterhalb des Glockengeschosses befinden sich die vermauerten Reste ehemaliger Schallöffnungen, deren Bögen von den heutigen Klangarkaden überdeckt werden. In der Nord- und Südwand sind je zwei dieser ehemaligen Öffnungen erkennbar, während in der Mitte der Westwand nur eine auszumachen ist. In der Ostwand ist keiner dieser vermauerten Reste zu finden<sup>199</sup>.

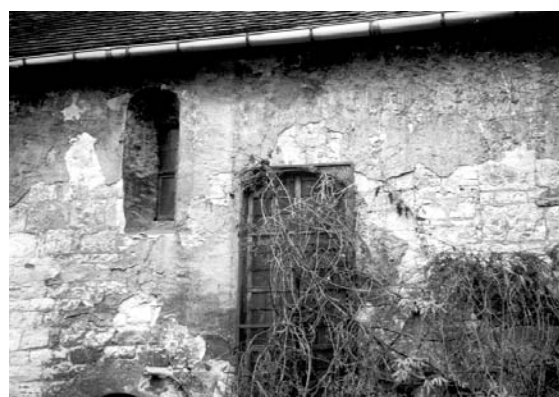
Abb. 386, Westbereich der Schiffssüdwand

beleuchtet wird. Das dem Nordzugang gegenüberliegende Rundbogenportal in der Südwand ist vermauert, jedoch sowohl im Innenraum als auch am Außenbau als Nische erhalten. Der Innenraum wird durch vier große Flachbogenfenster in der Nordwand und ein kleines westlich neben dem Portalvorbau angebrachtes hochrechteckiges Fenster belichtet. Das westliche der Flachbogenfenster befindet sich über dem Kircheneingang und ist deshalb kürzer als die drei anderen. In der Südwand sind sechs große Segmentbogenfenster angebracht, denen zwei gleichartige in der Ostwand entsprechen. Über dem ehemaligen Südportal findet sich zudem ein schmales Rundbogenfenster.

Diesem gleicht in Dimension und Anbringungshöhe ein vermaueretes Fenster, das sich westlich des Portals befindet und dessen Bogen durch die Verputzung verdeckt wird. Zwischen den beiden mittleren Fenstern der Südseite ist ein vermauerter Emporenzugang erkennbar, der über eine Treppenanlage zugänglich war. In der Schiffsnordwand ist durch eine Fehlstelle in Putz unmittelbar östlich des östlichen Flachbogenfensters ein vermaueretes Rundbogenfenster sichtbar. Unter diesem zugesetzten Fenster findet sich ein breiter vermauerter Flachbogendurchgang, der im Innenraum als Nische erhalten blieb. Es ist davon auszugehen, dass dieser 4,10 m breite Bogen ehemals in einen nicht erhaltenen Anbau führte. Östlich dieser ehemaligen

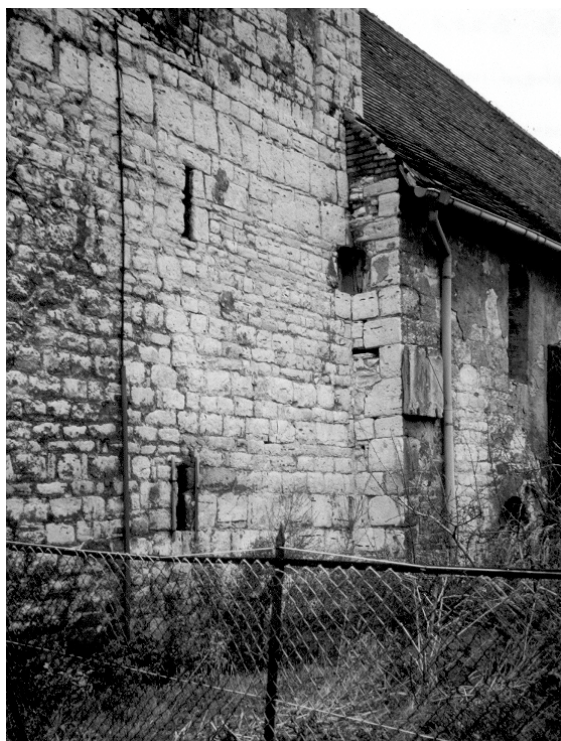
*Abb. 387, Südwand des Turmes und Südwestbereich des Schiffes*

Das Mauerwerk des Turmes besteht aus sauber zugerichteten Kalksteinquadern unterschiedlicher Größe, die sehr sorgfältig geschichtet sind.

Uneinheitlichkeit des Baumaterials und nicht auf die Mauertechnik zurückzuführen. Die Turmkanten sind durch eine großteilige Eckquaderung betont, die sich in den aus großen Quadern bestehenden Ecklisenen des zweiten Turmobergeschosses verliert. Das Mauerwerk des heutigen Glockengeschosses weicht deutlich von demjenigen der unter ihm liegenden Turmteile ab. Es besteht ebenfalls aus Kalkstein, der jedoch kaum noch quaderhaft behauen und nicht mehr in einzeln voneinander zu trennenden Lagen geschichtet ist.

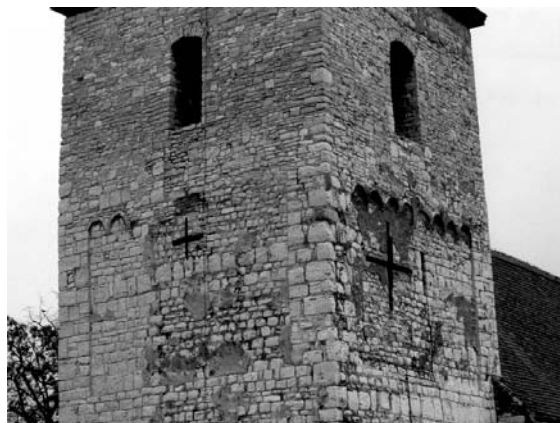
*Abb. 388, Südwestecke des oberen Turmbereichs*

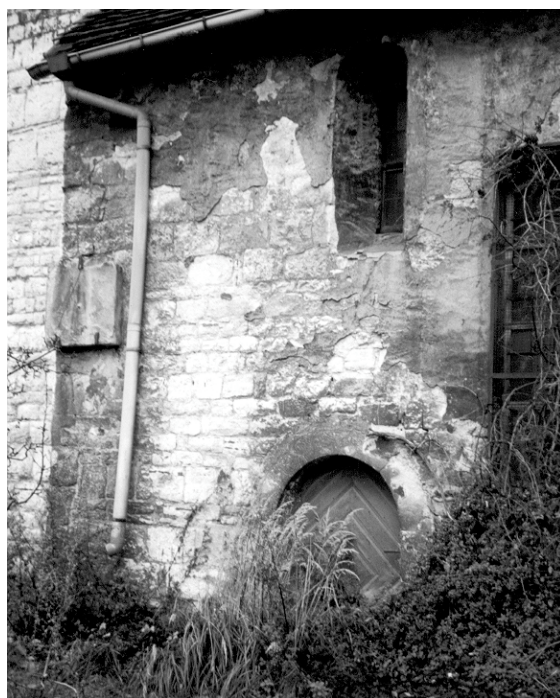
*Abb. 389, Romanisches Portal und Fenster der westlichen Schiffssüdwand*

Das verwendete Material ist deutlich kleinteiliger, was sich auch in der vorhandenen Eckquaderung bestätigt.

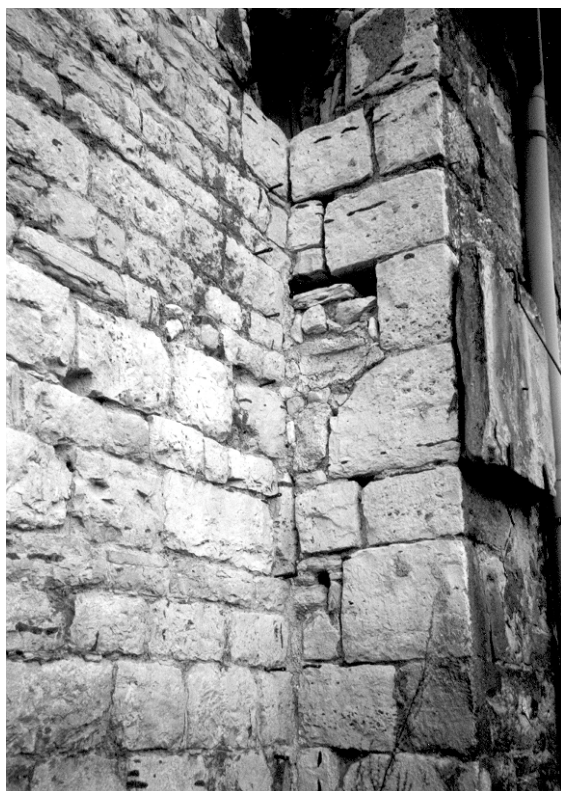
*Abb. 390, Südwestecke des Schiffes*

Im Ostbereich des Schiffes läßt sich ebenfalls Kalkstein erkennen, dessen Dimensionen aber deutlich kleiner sind als im Westteil des Schiffes. Der Ostgiebel des Schiffes besteht aus mit Ziegeln ausgefachtem Fachwerk, das unverputzt ist.

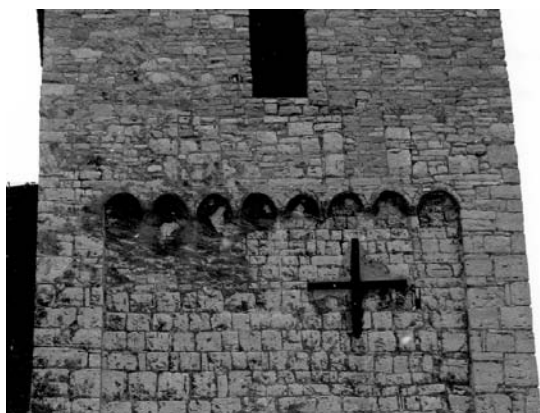
Abb. 391, Obere Nordwand des Turmes mit Rundbogenfries und vermauerten romanischen Schallöffnungen

Quadratische Türme mittelalterlichen Ursprungs finden sich in der Region ansonsten in aller Regel meist im Profanbau<sup>202</sup>. Das gewölbte Untergeschoß, das nur durch einen relativ kleinen Durchgang zu betreten ist, sowie der mit einem Riegel zu verschließende Zugang zu den oberen Turmgeschossen weisen auf militärische Vorbilder hin. Daß es sich hier jedoch um einen ursprünglich als Kirchturm geplanten und nicht um einen später umgenutzten Baukörper handelt, ergibt sich aus mehreren Befunden. Die Lisenengliederung mit Rundbogenfries ist eher an einem Kirchturm zu erwarten und findet sich auf gleicher Anbringungshöhe z.B. auch im dem aus dem 12. Jh. stammenden Turm der Magdeburger Petrikirche<sup>203</sup>. Dazu hatte der romanische Turm ein Glockengeschoß, das zumindest im Norden und Süden durch zwei Schallarkaden geöffnet war.

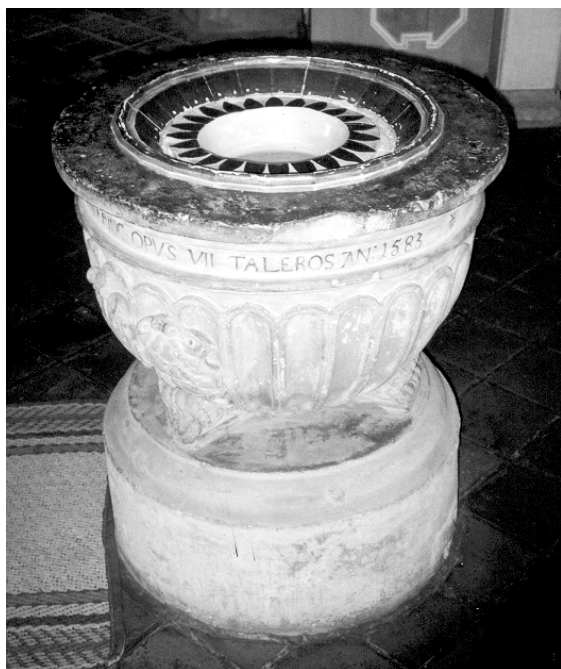
Abb. 398, Taufstein von 1583

Die runde kannelierte Kuppa ruht auf drei flachen Füßen, die auf einer einfach profilierten Standplatte stehen, welche auf einem zylindrischen Sockel montiert ist. Auf der Kuppa finden sich vier Wappen. Die moderne Taufschüssel besteht aus farbig glasierter Keramik. Die am Kupparand umlaufende Inschrift lautet:

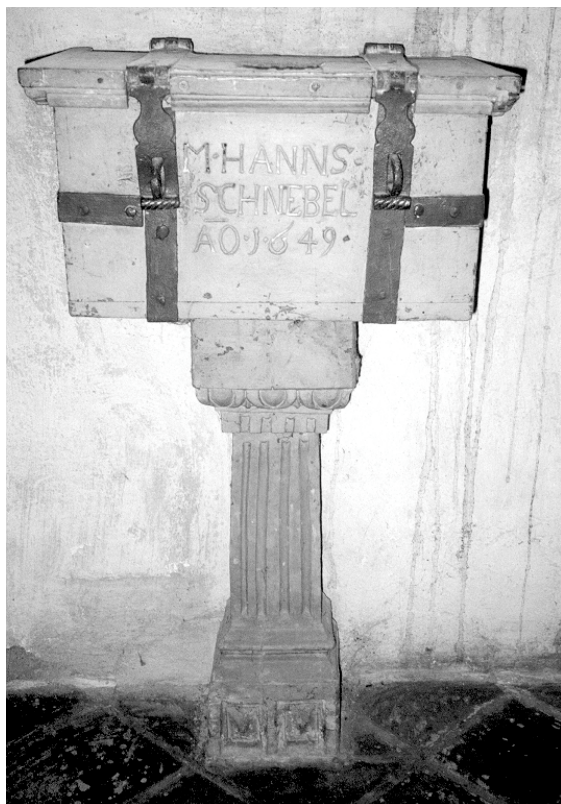
Abb. 400, Opferstock von 1649

Der Kasten des Opferstocks wird von einem kannelierten Pfeiler auf Postament getragen und ist durch Eisenbänder gesichert. Auf seiner Frontseite befindet sich folgende Inschrift:

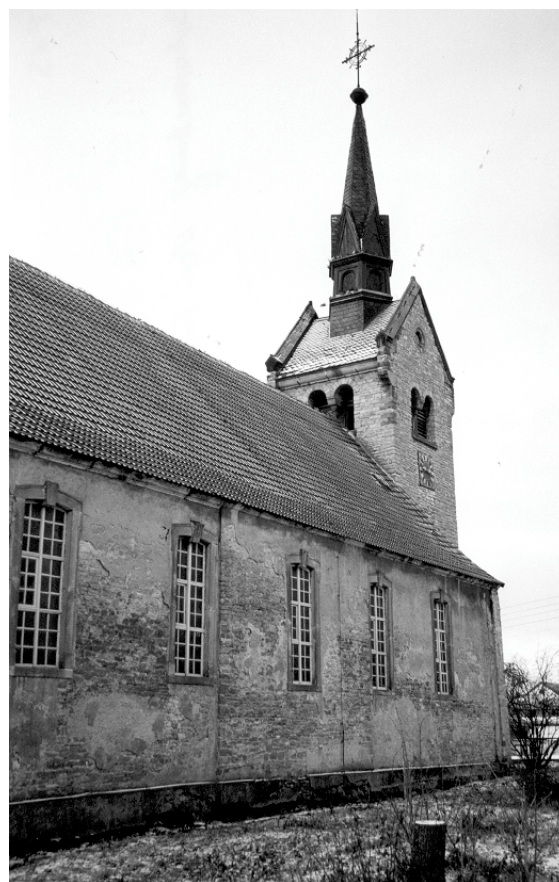
Abb. 402, Nordostansicht

Der quadratische Turm, der eine Seitenlänge von 5,60 m hat, wird durch ein Satteldach mit spitzem sechseckigem Dachreiter gedeckt. Das Glockengeschöß öffnet sich auf jeder Seite durch eine Doppelarkade, die über einer Säule gekuppelt ist. Das Turminnere wird durch drei übereinander angeordnete Lichtschlitze in der West-, Süd- und Nordwand beleuchtet. Im Turmuntergeschoß befindet sich ein Tonnengewölbe.

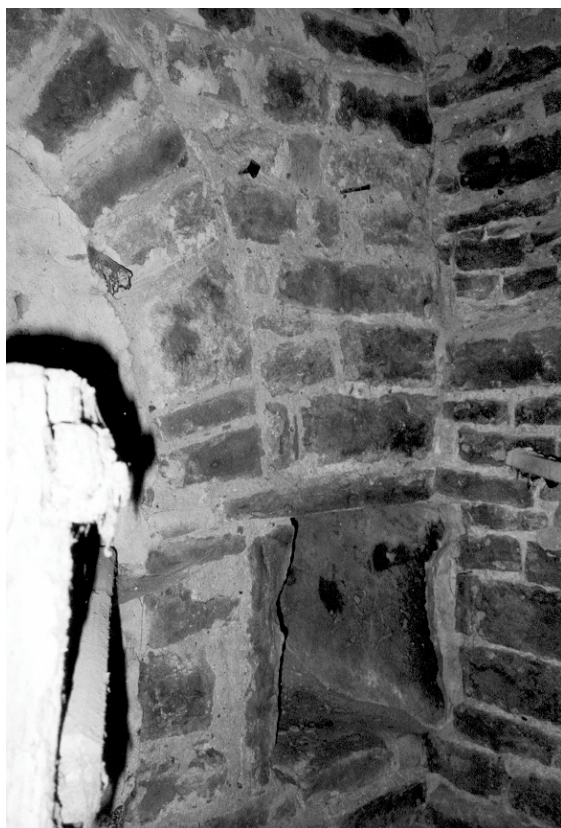
*Abb. 403, Lichtnische in der Ostwand des Turmuntergeschosses*

beleuchtet wird, über eine Rundbogenpforte in der Ostwand zugänglich. In dessen Bogen ist jedoch später eine Segmentbogentür eingefügt worden, die teilweise unter dem Fußbodenniveau des Schiffes liegt und durch eine Treppe zu erreichen ist. Das Untergeschoß verfügt über eine kleine Nische neben der Rundbogentür, die ursprünglich dazu diente, eine Lichtquelle aufzunehmen.

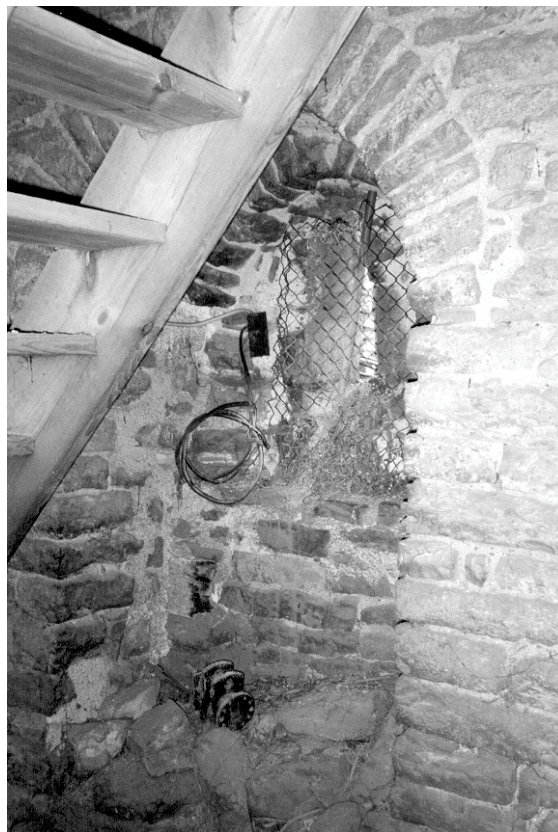
*Abb. 404, Ehemalige südliche Türöffnung des ersten Turmobergeschosses*

Die oberen Geschosse des Turmes sind oberhalb des Gewölbes durch eine Rundbogentür zu betreten, die über die Orgelempore zu erreichen ist. Ein ehemals gleichartiger Durchgang in der Südwand des ersten Turmobergeschosses wurde zu

einem Lichtschlitz umgewandelt.

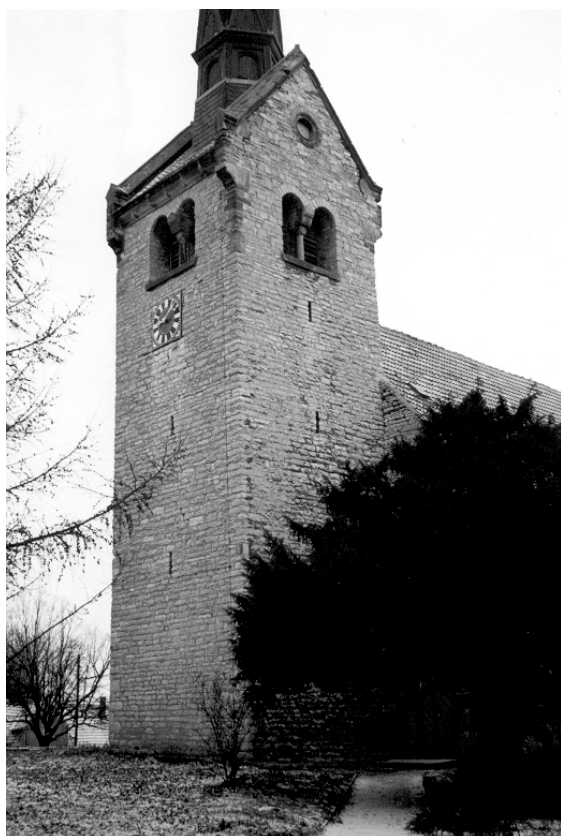
Abb. 405, Südwestansicht des Turmes

auf der Südseite. Das Mauerwerk des Turmes, das aus Bruchstein (Grauwacke) besteht, ist ungewöhnlich sauber geschichtet. Die einzelnen Steinlagen haben eine meist einheitliche Höhe, deren einzelne Quader sind sauber behauen. Eine gesonderte Eckquaderung ist nicht festzustellen.

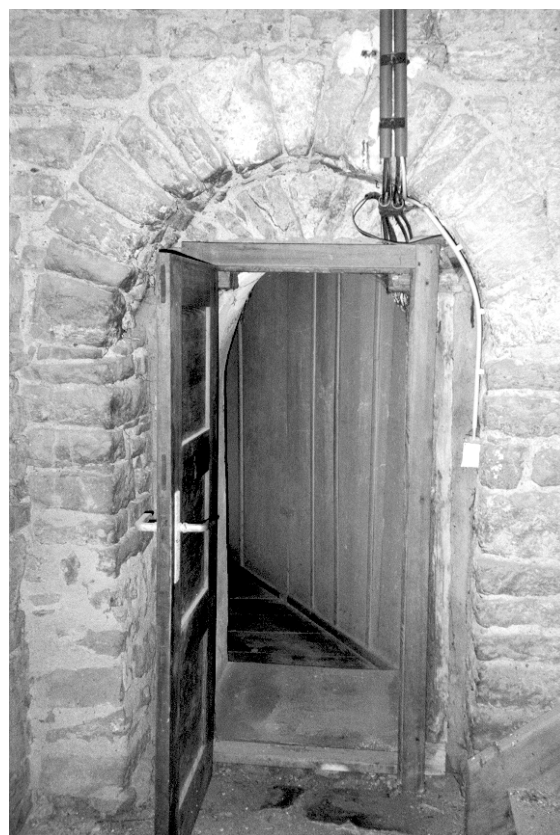
Abb. 406, Osttür des ersten Turmobergeschosses

Ältester Bauteil ist der romanische Turm. Es ist auffällig, daß der Turmgrundriß quadratisch ist und dadurch vom landesüblichen Schema des Querturms abweicht. Der Zugang zu den Turmobergeschossen erfolgt durch die Osttür auf der Westempore; hinzu kam auch ursprünglich noch eine Türöffnung

Ob der Turm, der wohl im 12. Jh. entstanden ist, schon ursprünglich als Kirchturm gedient hat, ist zumindest fraglich. Es dürfte sich hier vielmehr um den Turm eines Profanbaus handeln, der erst in späterer Zeit zu einem Kirchturm umgenutzt wurde<sup>212</sup>. Dafür spricht vor allem die kleine Rundbogentür in der Ostwand des Untergeschosses, die eine Korrespondenz zwischen Turm und Schiff, die an den anderen Kirchen des Untersuchungsgebietes zu beobachten ist, fast unmöglich macht. Der quadratische

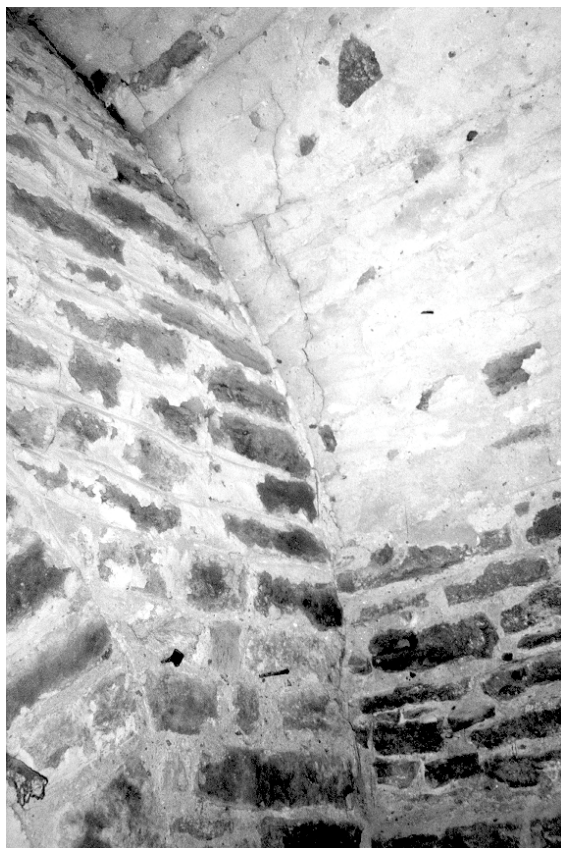
Abb. 407, Fugenritzung an der Ostwand des Turmuntergeschosses

Der Lichtschlitz der Südwand, der steil nach oben weist, ist nur 10 cm breit und läßt kaum Licht in den Innenraum. Über dem Rundbogen der Tür hat sich im Turminneren großflächig ein Putz mit Fugenritzung erhalten.

teilweise unterirdisch gelegen zu haben, wie der steil nach oben angelegte Lichtschlitz belegt, der im Turmäußeren nur hüfthoch über Erdbodenniveau in Erscheinung tritt. Die teilweise erhaltene Fugenritzung ist romanischen Ursprungs.

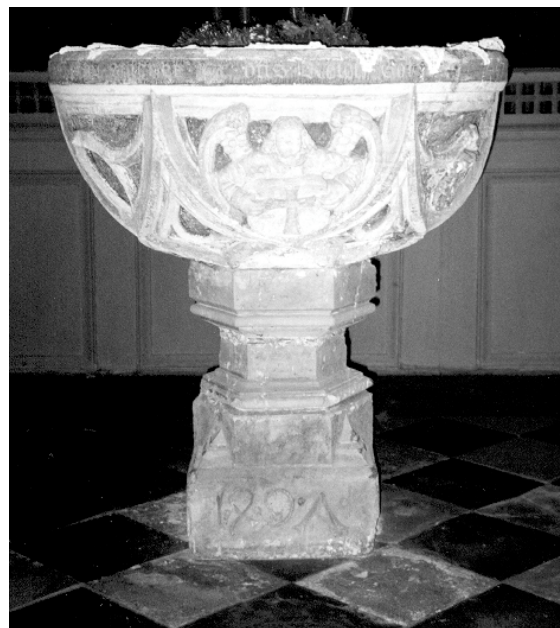
Abb. 408, Spätgotischer Taufstein von 1497

Der aufwendig gestaltete Unterbau des Taufsteins erhebt sich auf einer quadratischen, mit der Jahreszahl geschmückten Platte, die zum sechseckigen Schaft überleitet. Die halbkugelförmige Kupa ist mit reichem Blindmaßwerk geschmückt, in dem sich

ein wappentragender Engel befindet. Das Stück wurde 1974 stark beschädigt und vom Bildhauer Heinrich Apel restauriert.

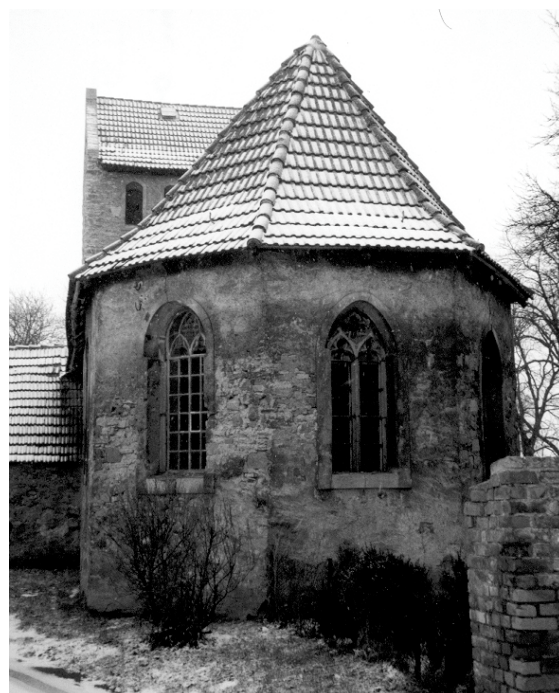
Abb. 409, Ostansicht

Nur in den Schmalwänden ist der Turm oberhalb des Untergeschosses einfach gestuft. Über dieser Stufung fluchten die

oberen Wandpartien des Schiffes mit denen des Turmes. In Traufhöhe des Schiffes befindet sich in beiden Turmschmalseiten jeweils ein hochrechteckiger Lichtschlitz.

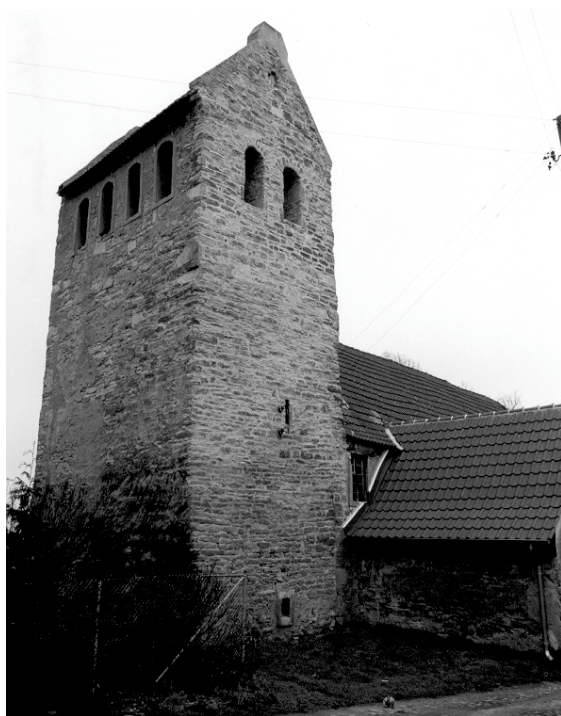
*Abb. 410, Südwestecke des Turmes*

Das Glockengeschöß wird in den Querseiten durch jeweils vier und in der Nord- und Südwand durch je zwei rundbogige, teils von Putzrahmungen eingefasste Schallarkaden geöffnet, über denen sich das auf zwei Dreiecksgiebeln ruhende Satteldach befindet. Die östliche Schallöffnung der Nordseite ist vermauert.

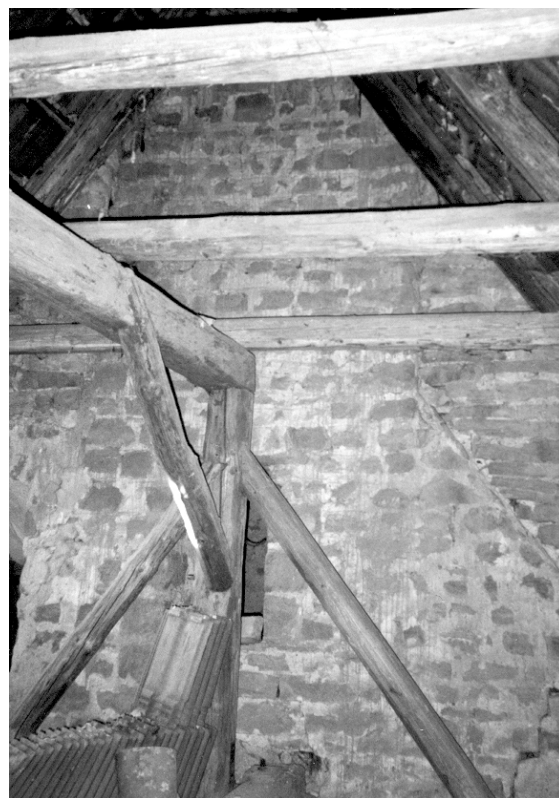
*Abb. 411, Ehemaliger Giebel der Schiffswestwand mit hochrechteckiger Mauerzunge*

Der Westquerturm besteht aus grob behauenen Bruchstein, der unregelmäßig geschichtet vermauert wurde. Eine Eckquaderung ist nicht vorhanden. Im Dachstuhl des Schiffes zeichnet sich in der Turmostwand deutlich ein Giebel ab, der von einer hochrechteckigen Mauerzunge bekrönt wird.

In diesem Wandbereich, der aus sehr sorgfältig geschichtetem Material besteht, hat sich im Mörtel großflächig eine Fugenritzung erhalten.

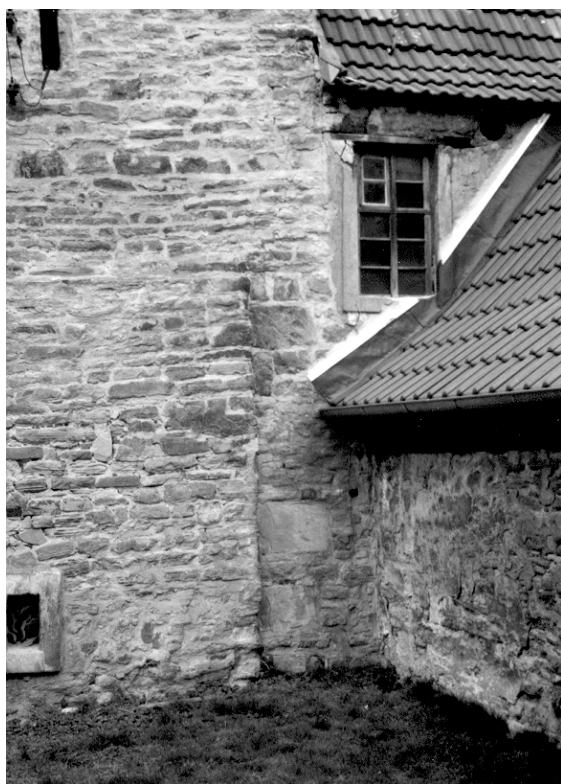
*Abb. 412, Südliche Eckquaderung des Schiffes zwischen Turm und Portalvorhalle*

Zwischen der Westwand des Portalvorbaus und der aus der Flucht des Schiffes vorspringenden Wandpartie des Turmes ist die Schiffswand unverputzt. Hier läßt sich eine deutliche Eckquaderung erkennen, die sich östlich des Turmuntergeschosses befindet und sich bis in die Höhe der Turmstufung verfolgen läßt. Das Mauerwerk, das sich östlich an die Eckquaderung anschließt, besteht aus

Bruchstein und ist sauber geschichtet. An der Außenwand des Chorschlusses sind große Teile des Putzes abgefallen und lassen ein sehr unregelmäßiges Bruchsteinmauerwerk erkennen.

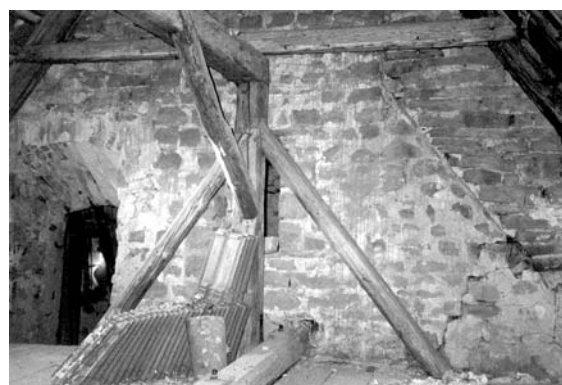
*Abb. 413, Ehemaliger Giebel der Schiffswestwand*

Der älteste Bauteil der bestehenden Kirche<sup>216</sup> ist der Westteil des Schiffes, dessen Wandstärke 0,95 m beträgt und der sich auf einer Länge von 9,10 m nach Osten verfolgen läßt.

Der Ursprungsbau (Bau I) läßt sich als eine Saalkirche ohne Querturm erschließen, über deren Westgiebel ein kleiner Fachwerk- oder Holzturm mit steinerner Westwand aufragte. Spuren dieser Turmkonstruktion selbst lassen sich nicht mehr ablesen. Es handelt sich um eine Bauform, die sonst nur im rechtselbischen Teil des Untersuchungsgebietes erhalten ist<sup>217</sup>. Die ehemalige Ostausdehnung des Schiffes ist anhand der deutlichen Risse im Putz ablesbar, die sich in der gleichen Entfernung vom Turm in beiden Schiffswänden abzeichnen. Sehr wahrscheinlich wurde das Schiff durch jeweils drei Rundbogenfenster in der Nord- und Südwand beleuchtet. Ein dem Südportal gegenüberliegendes Nordportal könnte ebenfalls vorhanden gewesen sein. Wie die ursprünglichen Ostteile ausgesehen haben, ist ohne archäologische Grabung nicht klärbar. Ein eingezogener Chor mit halbrunder Apsis ist jedoch wahrscheinlich<sup>218</sup>.

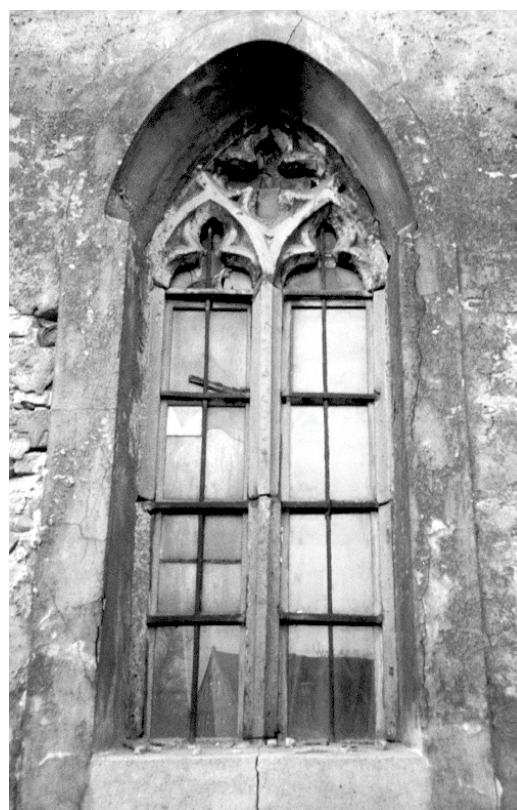
Abb. 414, Maßwerk des Chorscheitels

In den Wänden des polygonalen Ostabschlusses ist jeweils ein Spitzbogenfenster angebracht, von denen das der Scheitelwand ein in Sandstein gearbeitetes, fein profiliertes zweibahniges Maßwerkfenster mit bekronendem Vierpaß aufweist. Reste eines gleichartigen Maßwerks finden sich noch in der Fensterlaibung der südlichen Schrägwand.

Diese Fenster sind ebenso erhalten wie die beiden wohl zeitgleichen gotischen Spitzbogenfenster der Südwand östlich des Portalvorbaus. Anhand des nur im Scheitelfenster des Ostabschlusses vollständig erhaltenen zweibahnigen Maßwerks, dessen Couronnement mit einem Vierpaß geschmückt ist, läßt sich diese Bauphase in die Mitte des 14. Jh.s datieren<sup>222</sup>. Möglicherweise ist auch der Dachstuhl des Schiffes noch mittelalterlichen Ursprungs<sup>223</sup>.

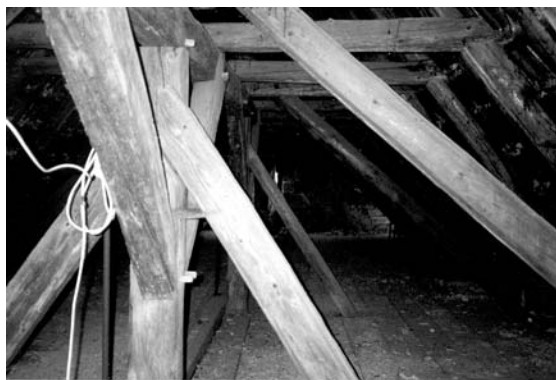
Abb. 415, Dachstuhl des Schiffes, Blick nach Osten

Das Kirchenschiff, das mit einem im Osten dreiseitig gebrochenem Satteldach gedeckt ist, ist durch ein niedriges, beidseitig verputztes Rundbogenportal zu betreten. Der stehende Dachstuhl, dessen Balken mit Zimmermannszeichen versehen sind, ist mit Holzstiften verzapft.

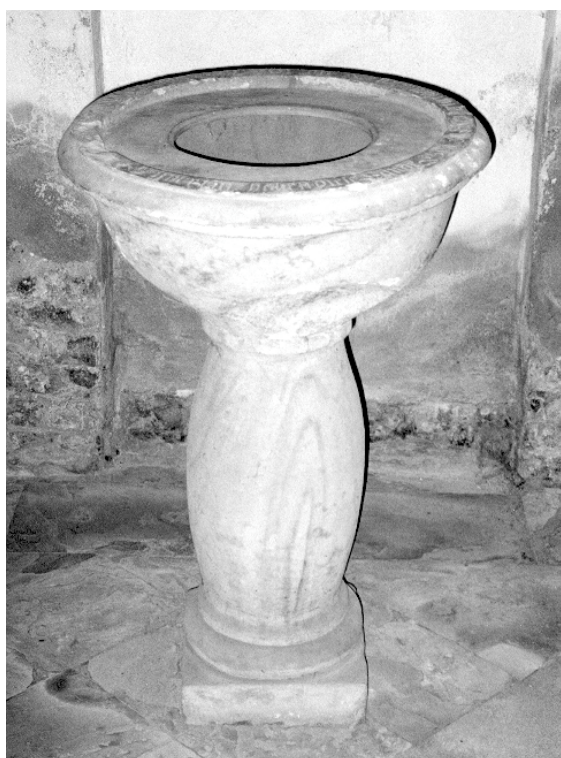
Abb. 417, Taufstein von 1677

Die Taufe aus Sandstein ist durch eine auf dem Beckenrand umlaufende Stifterinschrift datiert:  
 „Daniel Conradt B. ... beth Syvertin .  
 haben diese Täuße Gott zu Ehren  
 verfertigen laßen Ad. 1677“.

Eine zweite Inschrift befindet sich auf der Kuppa:  
 „Joh.am 3 Cap. / Es sey d[enn] daß Jemand  
 / gebohren wer[de] aus [W]asser / v. Geist,  
 so kann er ni[cht] in / daß Reich Gottes  
 kommen.“<sup>225</sup>

Die Oberfläche des Taufsteins ist durch Abplatzungen beschädigt. Dadurch sind beide Texte nur noch schwer lesbar.

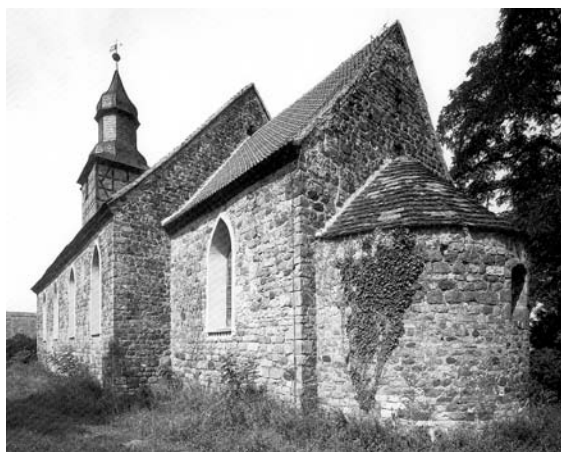
Abb. 418, Südostansicht

Flachgedeckte Saalkirche mit westlichem Giebelturm, eingezogenem Chor, halbrunder Apsis und nördlichem Gruftanbau.

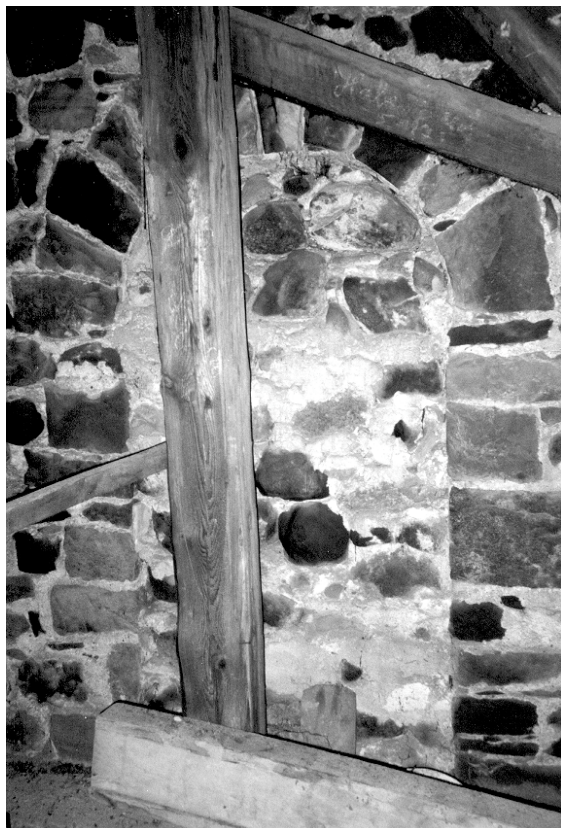
*Abb. 419, Ehemaliger Dachstuhlzugang in der Westwand des Schiffes (im Kircheninneren aufgenommen)*

Das 11,85 m breite und 22,35 m lange, mit einem Satteldach gedeckte Kirchenschiff ist durch ein Rundbogenportal in der Westwand zugänglich. Über dem Portal ist ein kleines Rundbogenfenster angeordnet. Nördlich, etwas oberhalb des Fensters, befindet sich ein vermauerter Durchgang, dessen Rundbogen nur auf der Innenseite im Bereich des Dachstuhls und nicht in der äußeren Wandfläche erhalten ist.

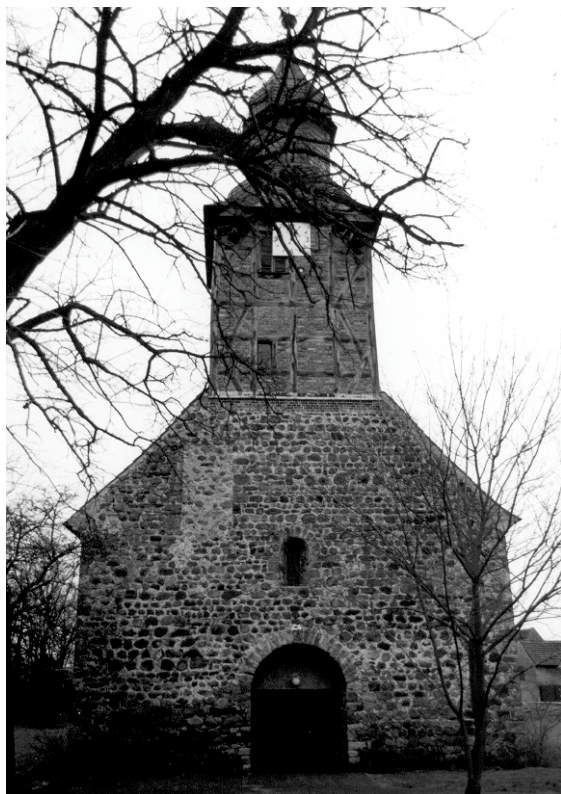
*Abb. 420, Westansicht*

Über dem Westgiebel des Baukörpers erhebt sich ein mit Ziegelstein ausgefachter Fachwerkturm mit Schweifdach, achteckiger Laterne und Welscher Haube. In jeder Seite des Turmes, der im Innenraum auf zwei quadratischen, gemauerten Pfeilern ruht, ist eine hochrechteckige Schallöffnung zu finden. Im unteren Fachwerkgeschoß der Westseite ist zudem ein Rechteckfenster angeordnet.

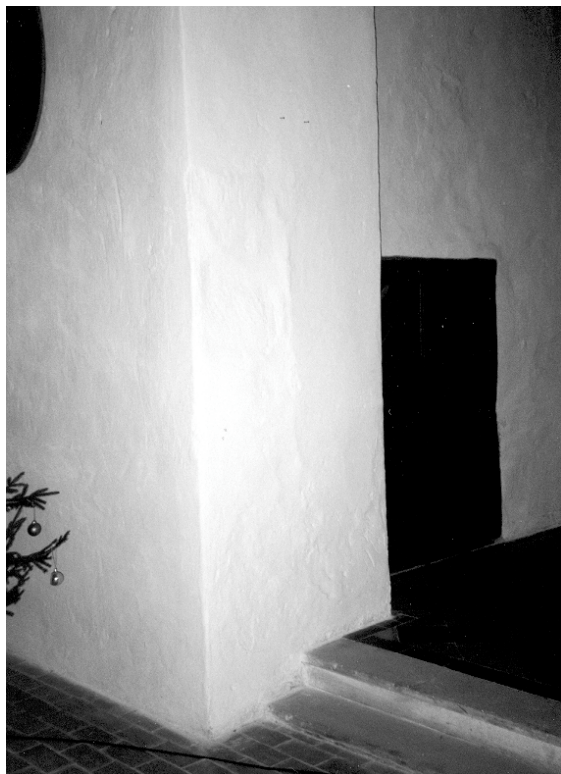
Abb. 421, Schrankenansatz in der nördlichen Triumphbogenlaibung

Im Kircheninnenraum öffnet sich das Schiff durch einen runden, kämpferlosen Triumphbogen zum eingezogenen Chor. In seiner nördlichen Laibung findet sich der Ansatz einer ehemaligen Chorschranke. Diese läßt sich durch deutliche Unebenheiten im Putz ablesen.

Sie hatte eine Höhe von ca. 1,20 m bei einer Tiefe von etwa 45 cm und entsprach damit ähnlichen Anlagen, die sich in anderen Kirchen des Untersuchungsgebietes befunden haben<sup>226</sup>. In der südlichen Laibung des Triumphbogens ist auf der Höhe des Bogenansatzes ein Balkenkopf im Mauerwerk erkennbar.
